# Bestrijding Aziatische duizendknoop door bevriezing van de bodem

Effectiviteit van een *in situ* behandeling

Rapport WPR-1130

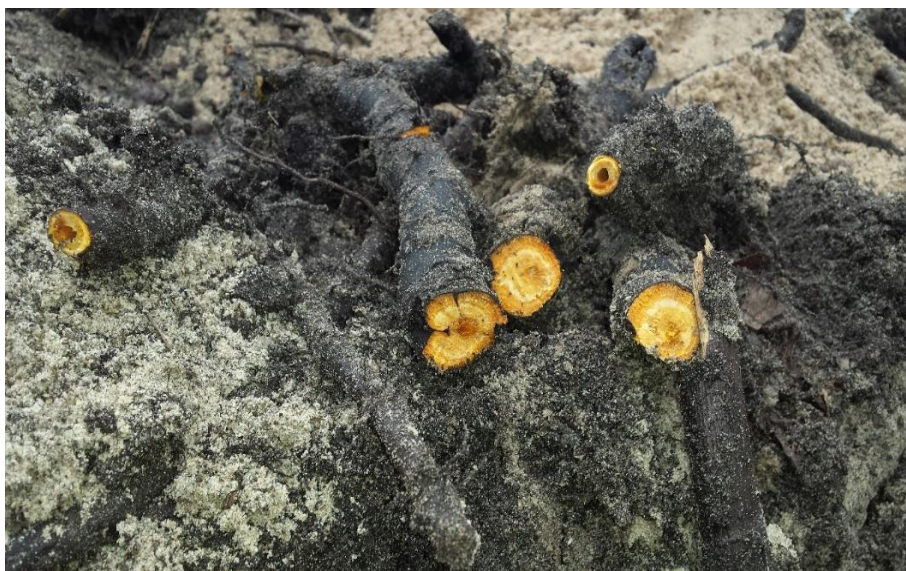
**Figuur 2** Wortelstokken van Aziatische duizendknoop met de karakteristieke oranje kleur.

In de toplaag is een netwerk van vooral dunnere wortelstokken (<1 cm diameter) aangetroffen. Tussen 10 en 50 cm -mv zijn, verspreid in het profiel wortelstokken aangetroffen met een diameter van ca. 1-2 cm. Op 50 cm -mv zijn enkele relatief dikke en horizontaal lopende wortelstokken gevonden (diameter 5-7 cm) die hun oorsprong hebben in de kern van de groeiplaats. Daarnaast zijn er enkele wortelstokken gevonden die verticaal naar beneden groeiden tot op 120 cm -mv waar een vochtige zandlaag begint. De eindpunten van de wortelstokken waren hier zwart en sponzig (rotting). In de vochtige zandlaag zijn geen wortelstokken gevonden. De maximale wortelingsdiepte lijkt voor deze locatie op 120 cm -mv te liggen.

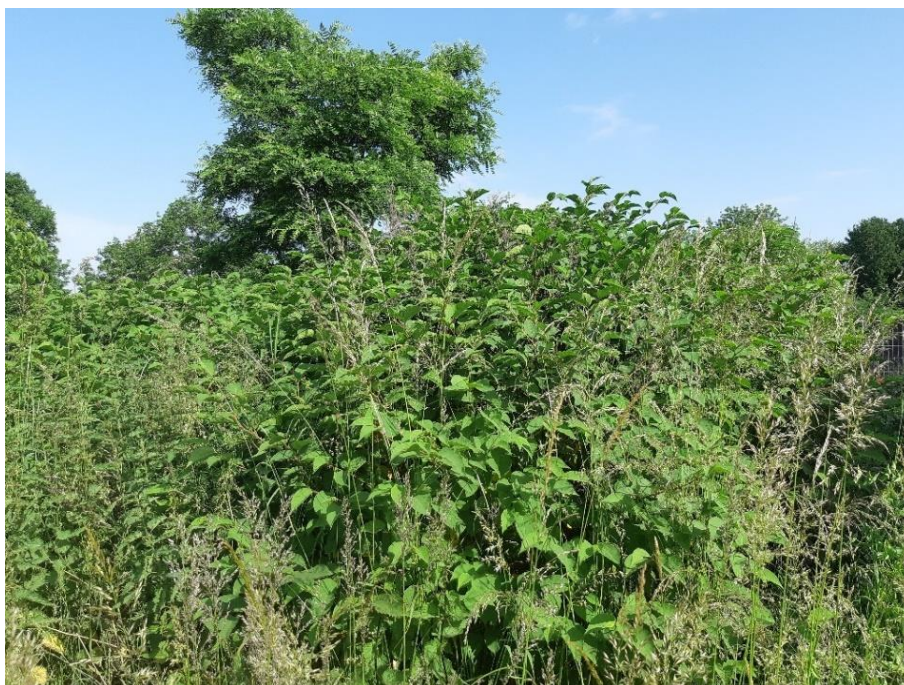
**Figuur 3** Groeiplaats van Aziatische duizendknoop (*Fallopia x bohemica*) op de test locatie, Gendringen, Gelderland (Foto Wageningen UR).

Op de pilot locatie in Gendringen, Gelderland bevindt zich een groeiplaats van Boheemse duizendknoop, *Fallopia x bohemica* (Figuur 3). Op deze groeiplaats zijn eerder geen bestrijdingsmethoden toegepast.

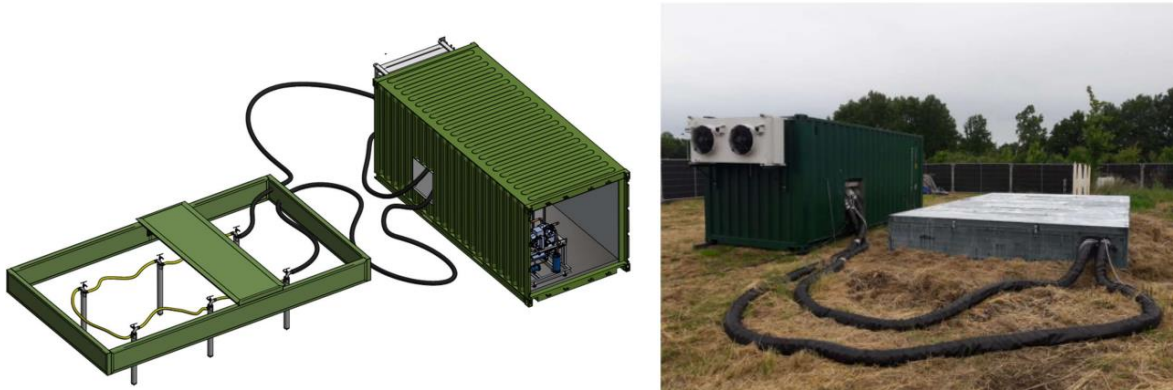
**Figuur 4** Schematische weergave koude-installatie (links) en rechts de installatie in het veld (Foto TIBACH).

Op de locatie zal de bodem worden afgekoeld tot ca.  $-10\text{ }^{\circ}\text{C}$ . Hiervoor worden verticale vrieslansen in de bodem gebracht die via een geïsoleerde slang in serie zijn aangesloten op een koelinstallatie. Door de vrieslansen circuleert een koelmiddel met een temperatuur van  $-35$  tot  $-45\text{ }^{\circ}\text{C}$ . Door het lateraal onttrekken van energie zal de omliggende bodem afkoelen waarbij er sprake zal zijn van een temperatuurgradiënt in de bodem. Het te behandelen oppervlak wordt afgedekt met een isolerende box. De installatie omvat ook een container met daarin de apparatuur en elektronica (Figuur 4). De gehele locatie wordt afgezet met bouwhekken.

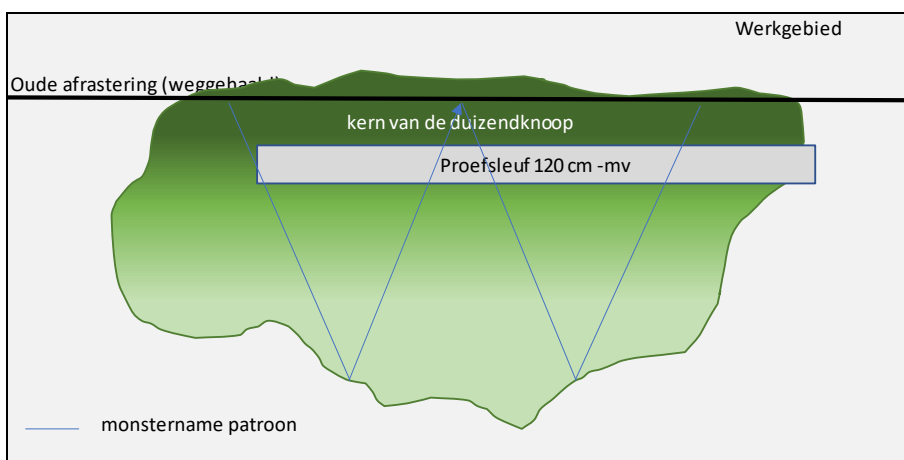
**Figuur 6** Schematische voorstelling werkgebied (niet op schaal).

Op 17 juni 2021 zijn in het werkgebied (Figuur 6) de bovengrondse delen van de duizendknoop afgemaaid met een bosmaaier. De afgemaaide delen zijn tijdelijk opgeslagen op een zeildoek en hebben na opbouw van de installatie een koude-behandeling ondergaan. Na het afmaaien is door middel van het graven van een proefsleuf bepaald tot op welke diepte de duizendknoop wortelt (Figuur 7). Om verdere verspreiding van de duizendknoop te voorkomen is de uitgegraven grond binnen het werkgebied gehouden en is het materieel gereinigd voor het verlaten van het werkgebied.
