De verspreiding van uitheemse plantensoorten via de bodem

De invasieve duizendknoop

Door: Marijke Thoonen

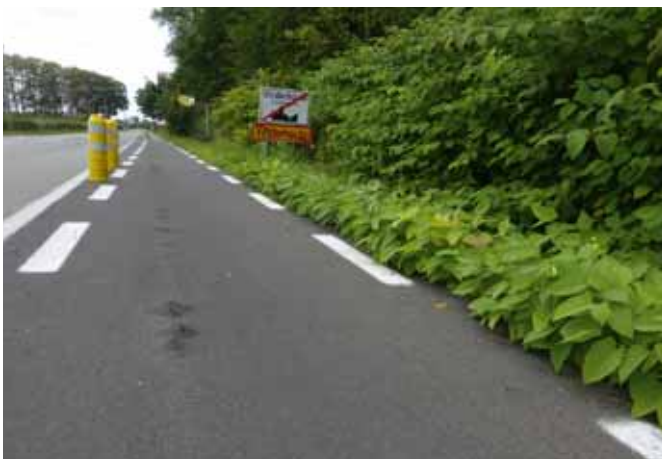
FOTO 1: STENGELS OVER DE RIJBAAN - © SUS WILLEMS, ANB.

In een vroeg stadium veroorzaakt de invasieve duizendknoop zelden problemen. Grote, aaneengesloten vegetaties kunnen terreinbeheerders echter kopzorgen bezorgen. De hoge stengels gaan in de zomer over de rijbaan, het fietspad of het voetpad hangen en zorgen voor onveilige situaties of bemoeilijken de doorgang (zie foto 1). Langs treinsporen kunnen de stengels verhinderen dat treinbestuurders de seinen kunnen zien. De wortelstokken kunnen door kieren en spleten groeien en vervolgens door diktegroei een constructie openbreken (zie foto 2). In de winter maanden groeien er geen andere planten meer op plekken met duizendknoop. Hierdoor ontstaat er een naakte bodem, wat op hellingen een risico op erosie met zich meebrengt (zie foto 3). In natuurgebieden kan invasieve duizendknoop de inheemse vegeta-

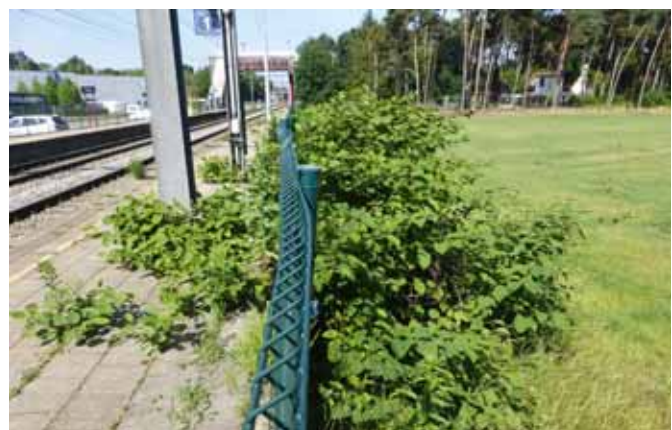
FOTO 2: DE WORTELSTOKKEN DIE EEN CONSTRUCTIE OPENBREKEN - © SUS WILLEMS, ANB.
